Seitliche Heavy-Duty  
elektrische Teleskop-Trittstufe,  
Serie TCE

VW - T6.1

# Montageanleitung

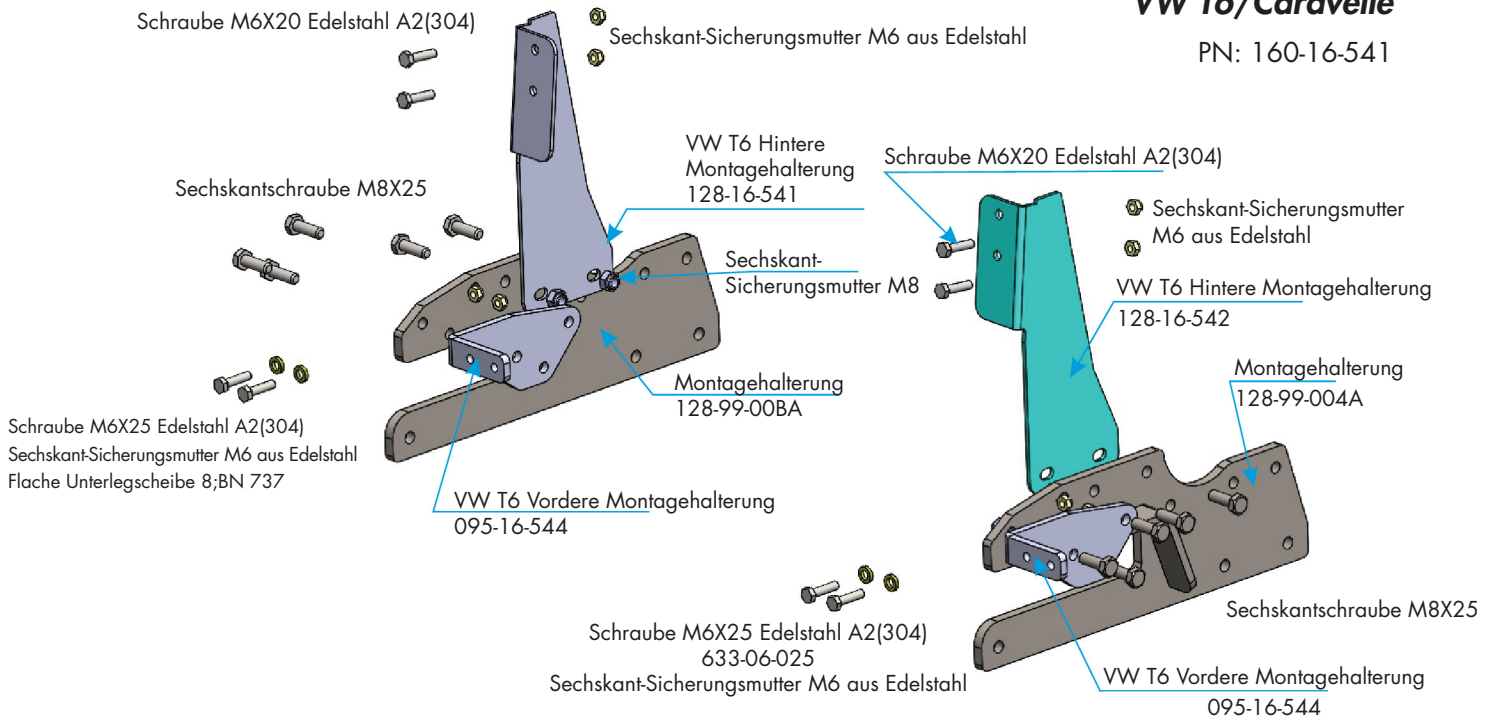
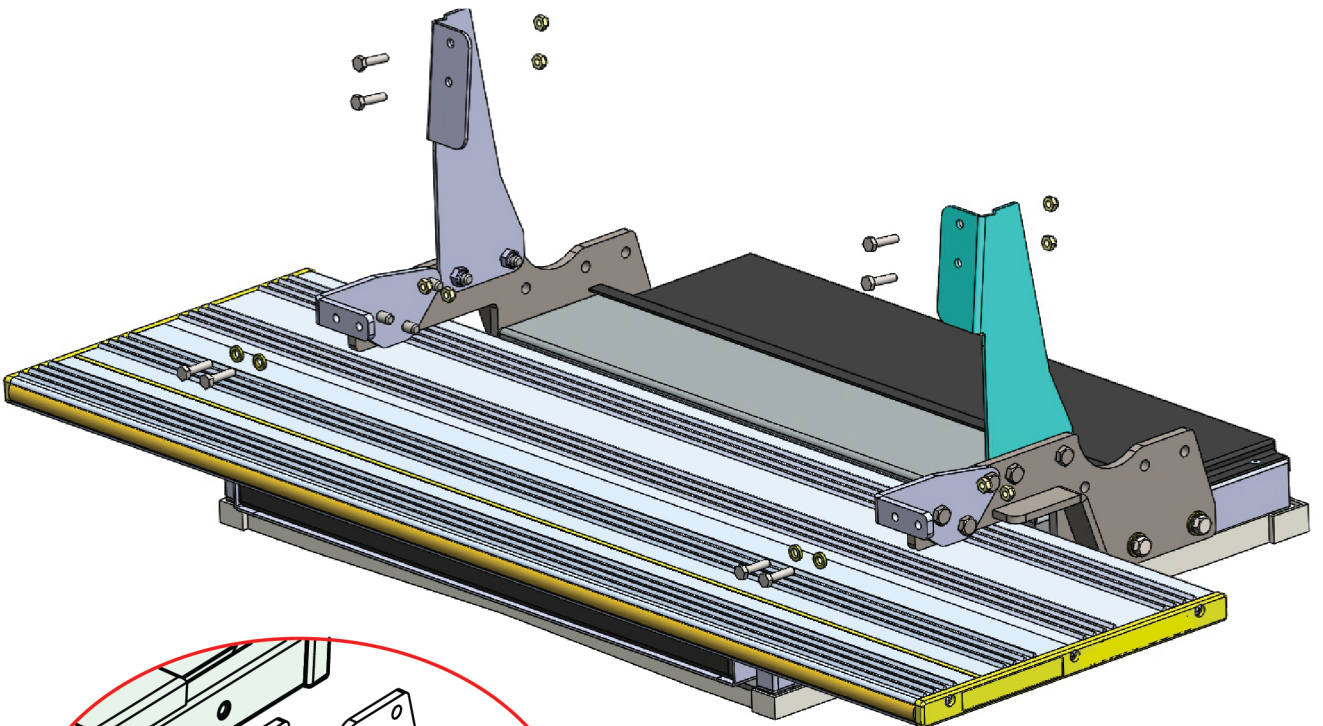
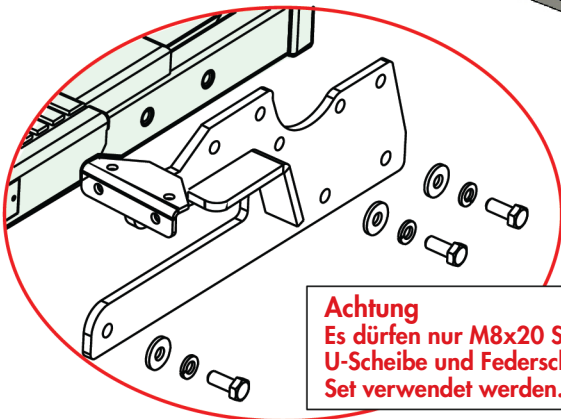
# Anordnung der Halter

**VW T6/Caravelle**

PN: 160-16-541

**Achtung**  
 Es dürfen nur M8x20 Schrauben, dicke U-Scheibe und Federscheibe aus dem Set verwendet werden.

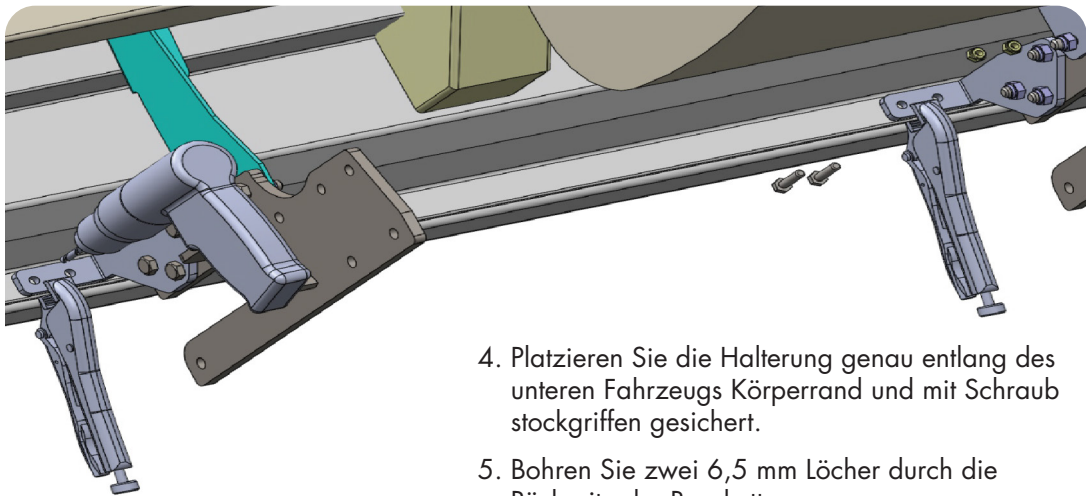
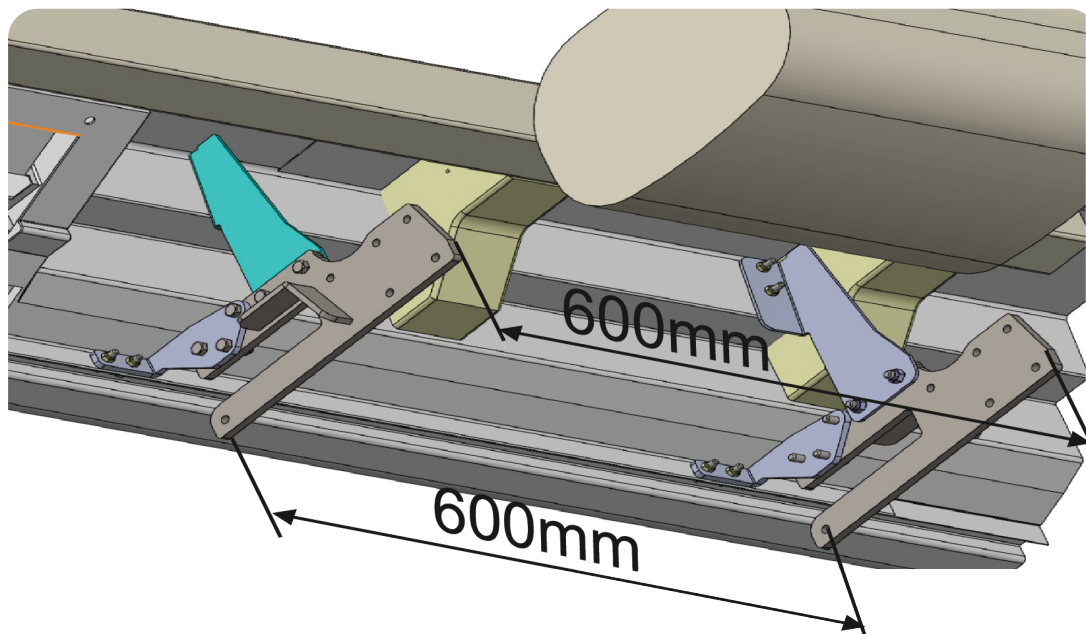
# Montage - elektrische Trittstufe

Nach Abschluss der Montage muss die Verkleidung aufgeschnitten werden und das Mittelstück wird entsorgt.

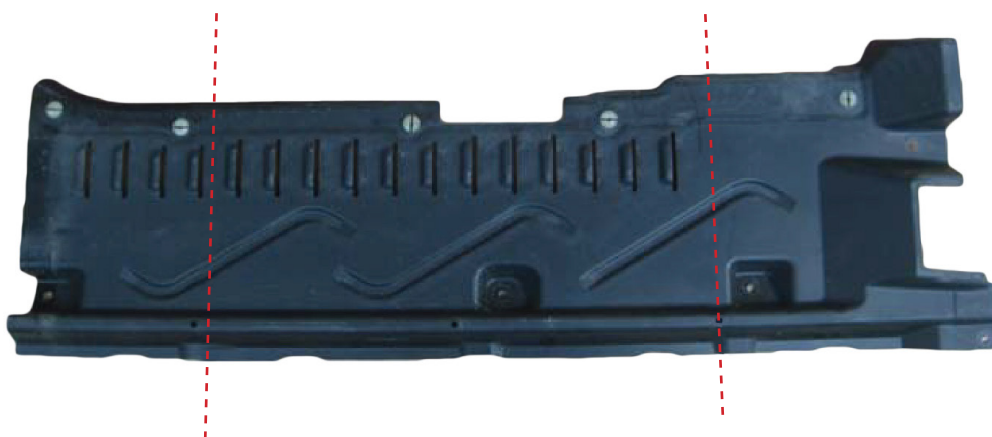
bei den roten Linien schneiden

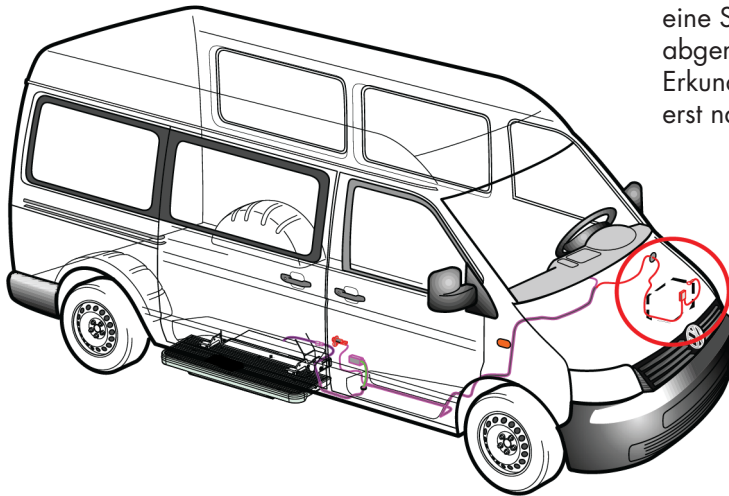
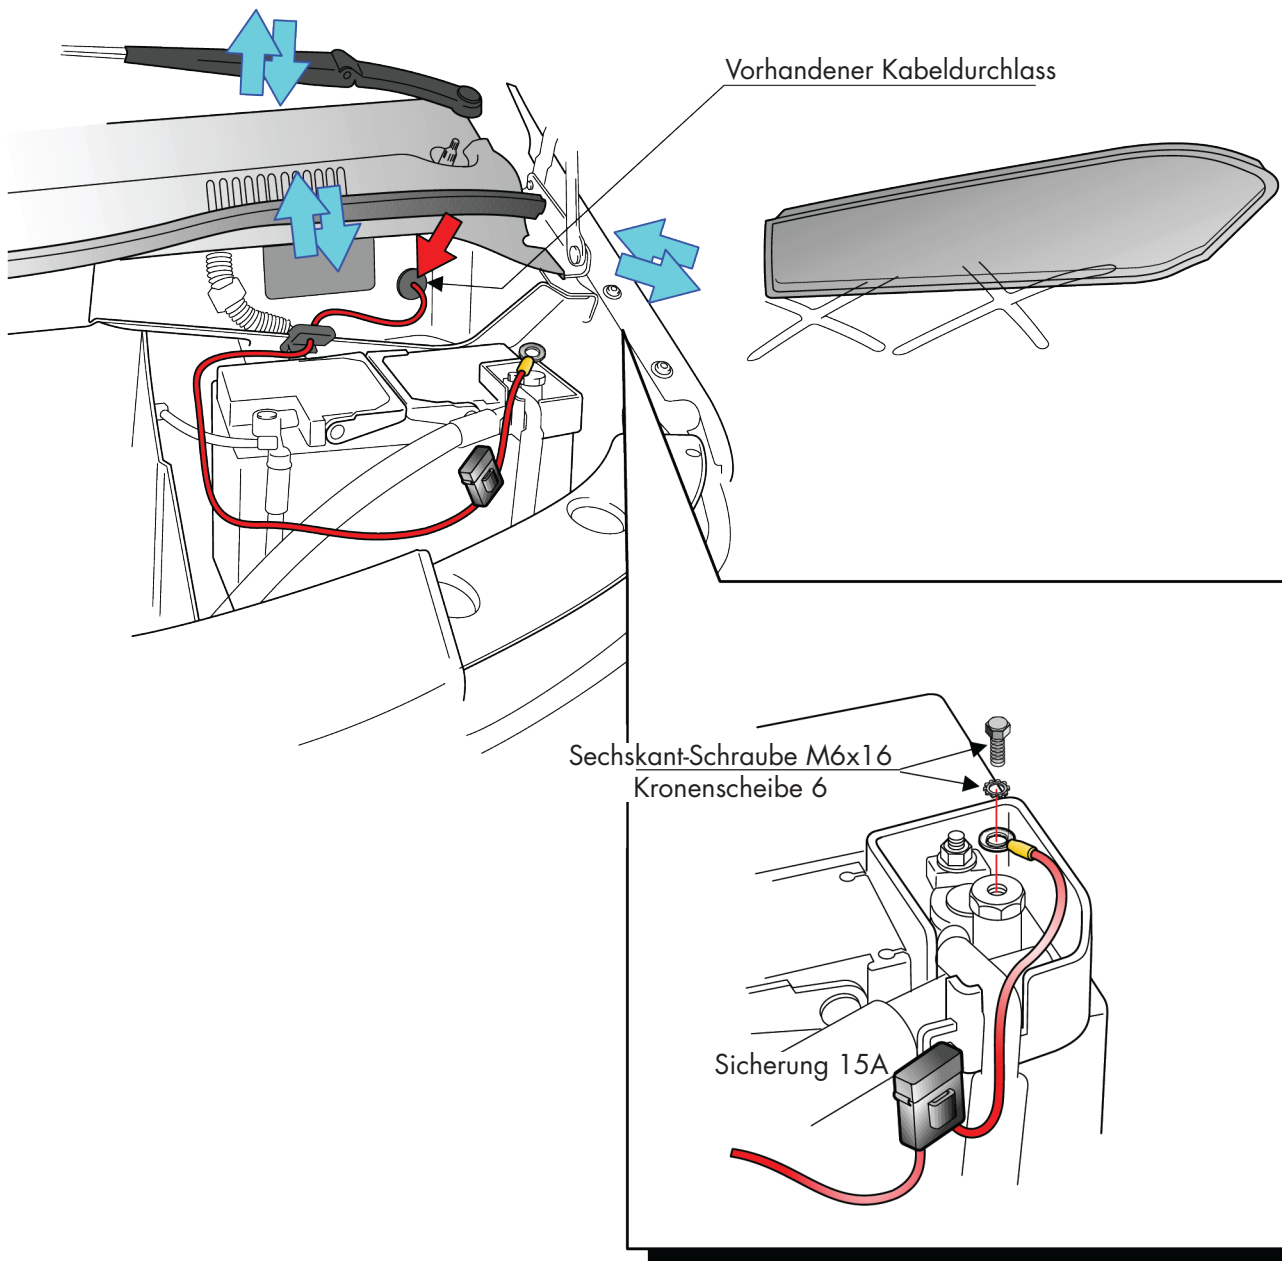
# Stromversorgung

In neuen Fahrzeugen ist unter dem Fahrersitz eine Sicherungsleiste, wo der Versorgungsstrom abgenommen werden kann. Erkundigen Sie sich nach einer Versorgung, die erst nach der Z-Verriegelung aktiv Strom bekommt.

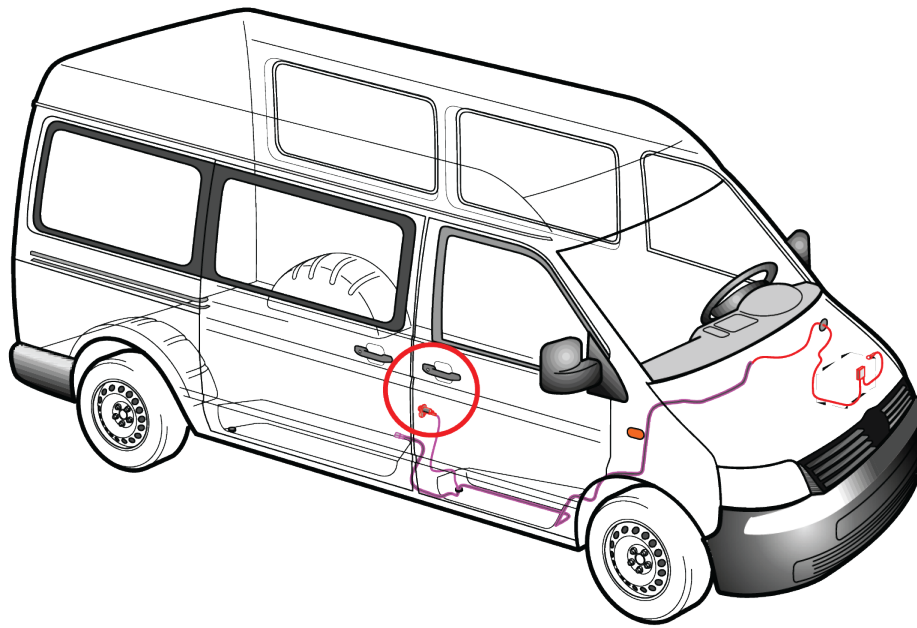
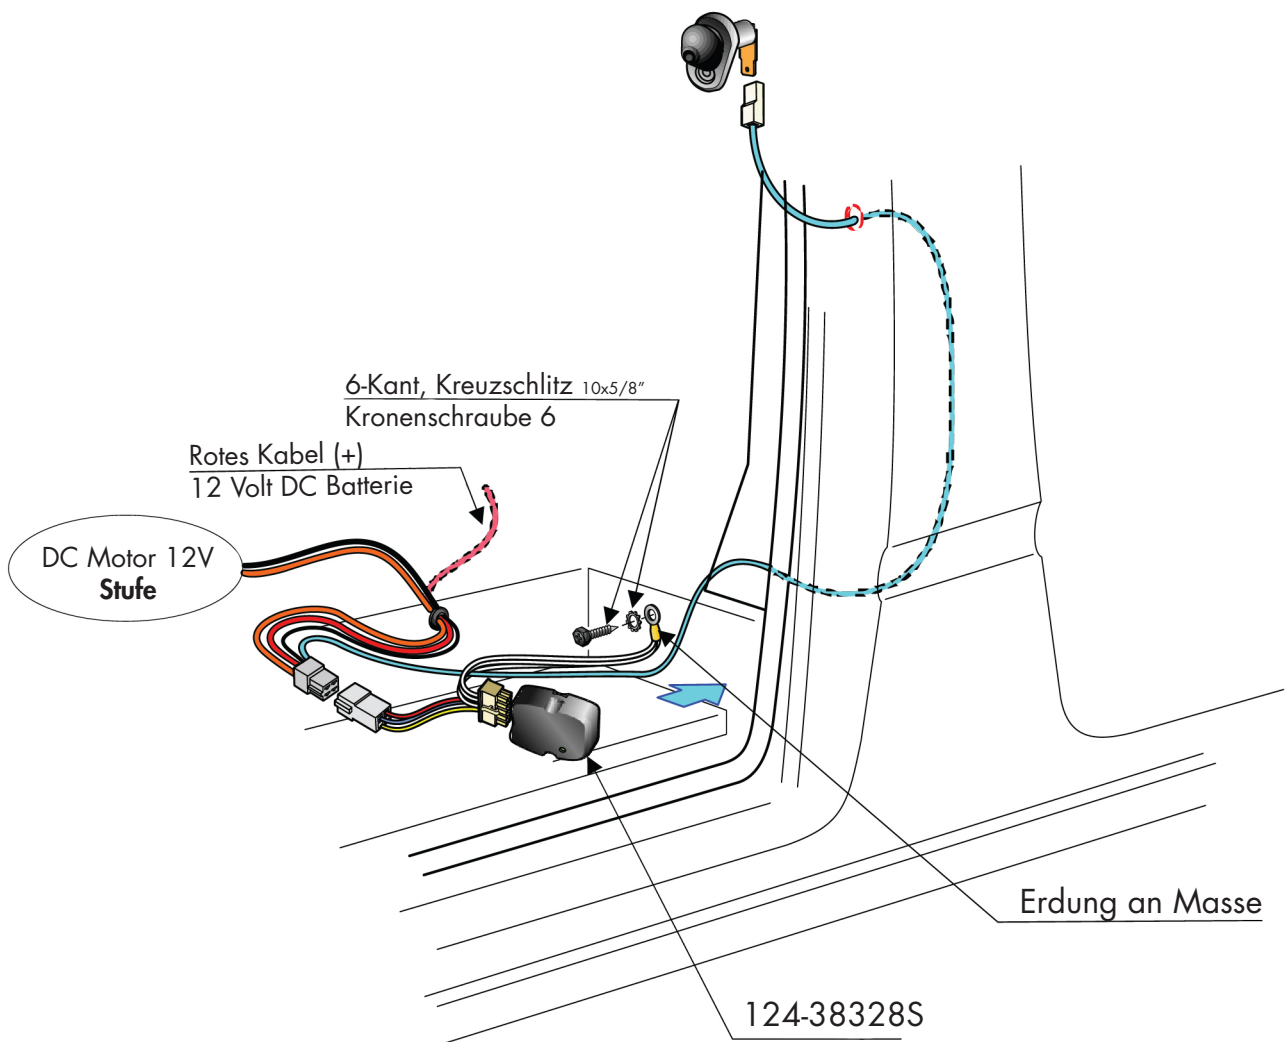
# Verkabelung

Steuergerät in die Innenverkleidung der B-Säule platzieren.
